# İran’da Uçak Neden Düştü?

Ercan Caner, Sun Savunma Net, 10 Mayıs 2020

## **TC-TRB Bombardier CL-604 Kaza Raporu**

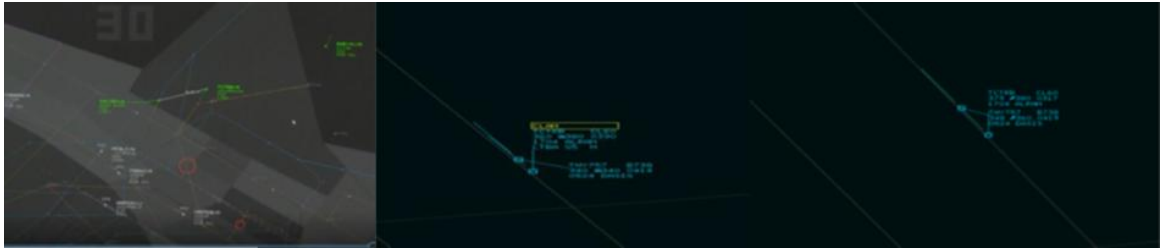
*TC-TRB radar ekran görüntüleri*

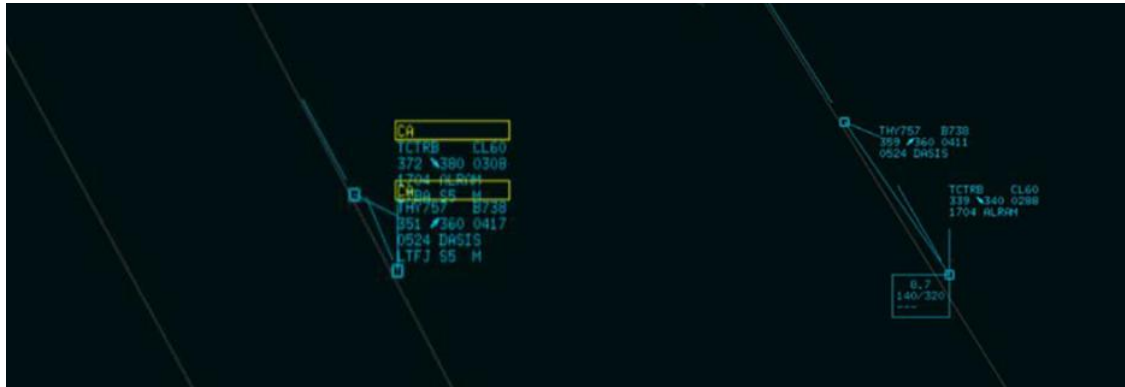
*TC-TRB ve THY-757 çağrı adlı uçakların radar ekranındaki görüntüleri*

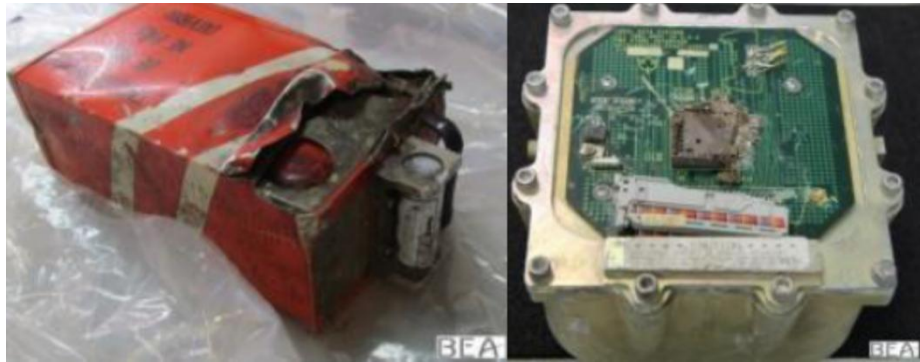
Hava aracı iki adet uçuş kayıt cihazı ile donatılmıştır. Uçuş Veri Kayıt (FDR) ve Kokpit Ses Kayıt (CVR) cihazları kaza mahallinde hasarlanmış şekilde bulunmuştur. Kayıt cihazları ve Uçuş Çarpma Sonrası Kullanılabilir Depolama Birimi FCSSU (Flight Crash Survivable Storage Unit), 10 Nisan 2018 tarihinde görevli tarafından Paris'te bulunan BEA (Bureau d'Enquêtes et d'Analyses–Soruşturma ve Analiz Bürosu) tesislerine götürülmüştür. Cihazların açılması ve okunması aynı gün içinde gerçekleştirilmiştir.

*Solda FAIRCHILD A200S ve sağda FAIRCHILD F1000 kayıt cihazları*

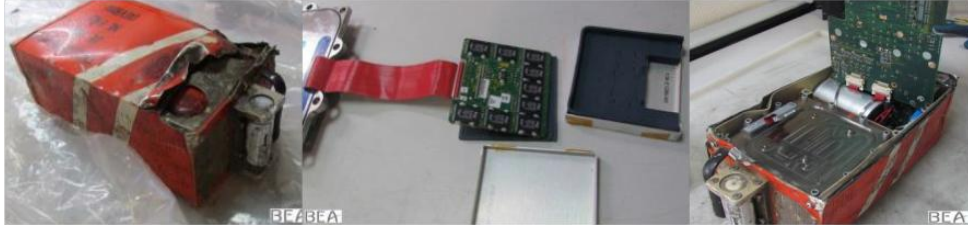
*FCSSSU açılmış ve metal muhafaza kayıt cihazından ayrılmıştır.*

FDR FCSSU (Flash Card Survivable Store Unit-Uçuş Çarpma Sonrası Kullanılabilir Depolama Birimi) görsel olarak muayene edilmiştir. Yapılan gözle incelemede; hafıza kartı konektörünün hasarlı olduğu görülmüştür.

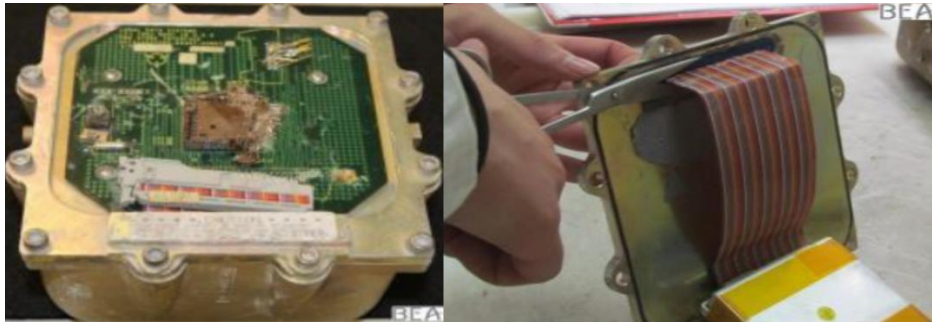
Kayıt cihazının hasarlanması nedeniyle, PWA (Process-While-Acquiring) ana işlemcisine erişebilmek maksadıyla şasi elektrikli bir kesici ile kesilmiştir.

*Açılan FCSSU ve kesilen şerit kablo.*

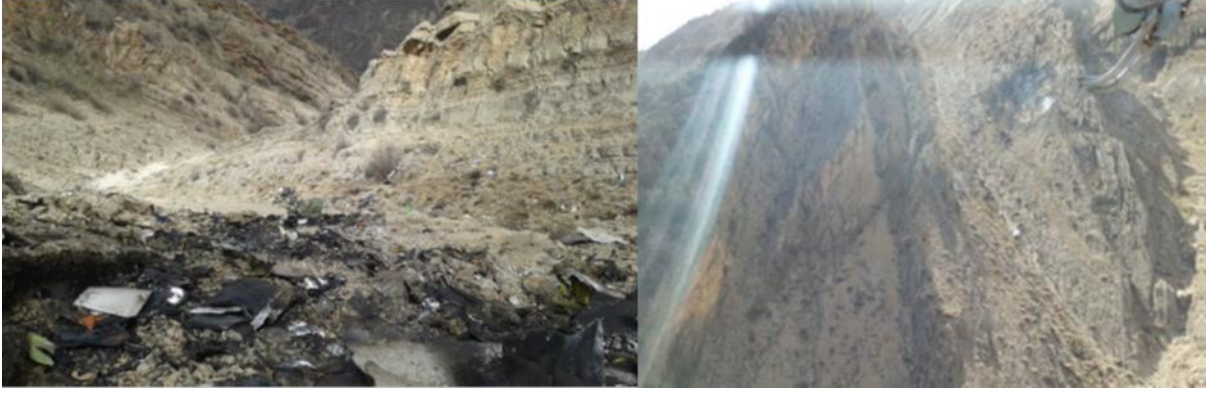
Uçak yere çarpma ve sonrasında çıkan yangın nedeniyle tahrip olmuştur.

*Solda; çarpma Noktası ve Hava Aracının Enkazı, sağda çarpma noktası*

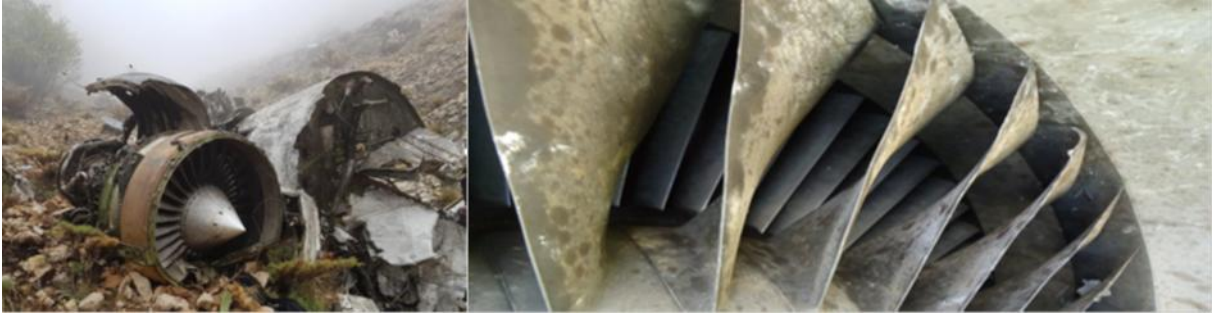
*Solda 2 numaralı motor ve sağda 1 numaralı motora ait kompresör bölmesi*

Veriler, her iki motorun da susana kadar motor performanslarında giderek artan bir azalma olduğunu göstermektedir. Hızlı ve defalarca yinelenen burun aşağı-yukarı osilasyonlardan kaynaklanan bozulmuş hava akışının motorlarda dahili hasara ve sonunda da susmalarına neden olması muhtemel görülmektedir. Her iki motorun da

susma sonrasında yeniden çalıştırmayı imkansız hale getirecek kadar hasar görmüş olmaları muhtemeldir.

Bununla birlikte motor üzerinde yapılan inceleme sonuçları dikkate alındığında, motor susma esnasında meydana gelen hasarlar nedeniyle havada yeniden motor çalıştırmanın mümkün olamayabileceği sonucuna varılmıştır.
