# Dassault Falcon 50 İş Jeti

## Kaza & Olayları

Ercan Caner, Sun Savunma Net, 29 Aralık 2025

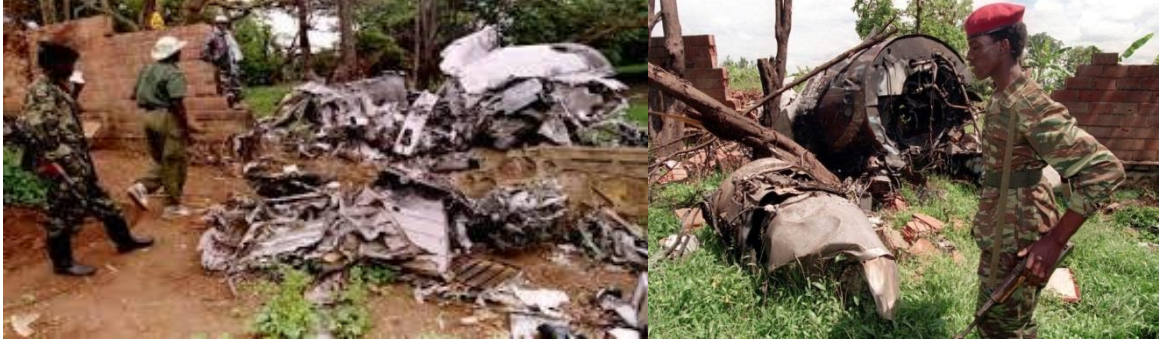
*Füzeyle vurularak düşürülen iş jetinin kalıntıları, 06 Nisan 1994*

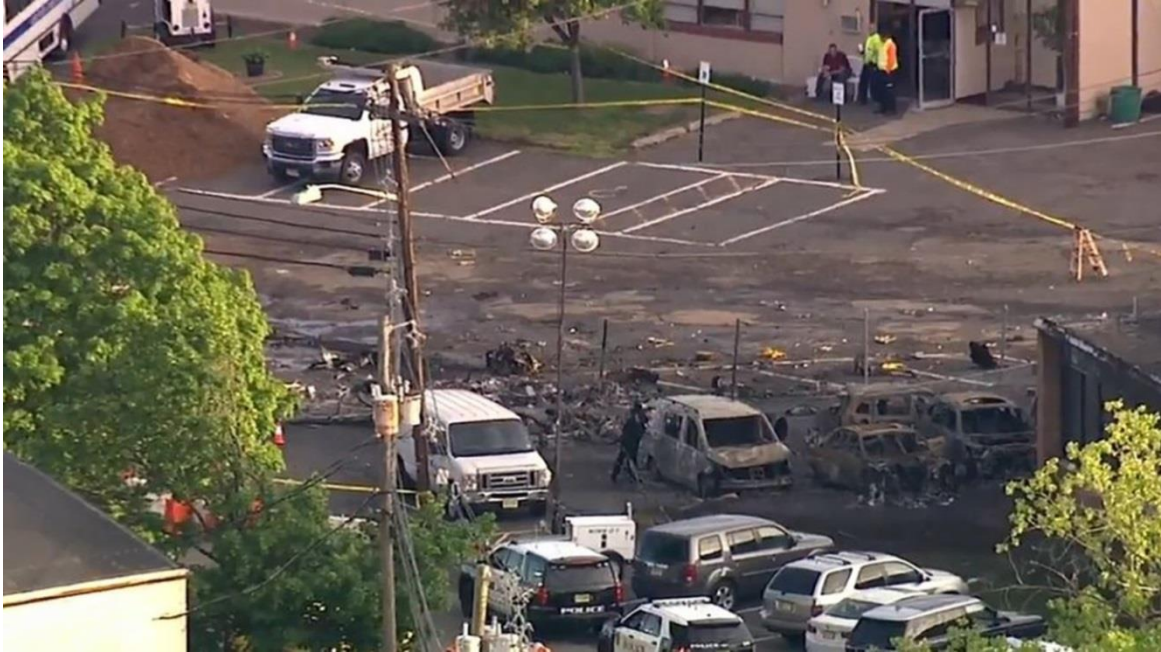
*11 Kasım 1985'te, gün batımından hemen sonra, alacakaranlıkta, bir Falcon 50 Executive Jet, Kuzey New Jersey üzerinde tek motorlu bir Piper Cherokee*

ile çarpışmıştır. Her iki uçaktaki tüm insanlar hayatını kaybetmiştir. Jetin enkazı, kalabalık Cliffside Park yerleşiminde yere düşerek iki binayı anında yerle bir etmiş ve dört binayı daha yok eden bir yangına neden olmuştur. Kazada, yerdeki bir kişi de dâhil olmak üzere toplam altı kişi hayatını kaybetmiştir. Ürkütücü bir şekilde, bu olay, 16 Aralık 1960 tarihinde Brooklyn sokaklarında bir DC-8'in düştüğü yerden sadece on mil kuzeybatıda meydana gelmiştir.

**OLASI NEDEN:** "Hava trafik kontrol koordinasyonunda meydana gelen bir arıza, hava trafik çatışmasına ve DA50 uçuş ekibinin (1) hatalı ve yetersiz bir trafik uyarısı ve geceleyin insan görüşünün ve tepki süresinin fizyolojik sınırlamaları nedeniyle diğer uçağı 'görme ve kaçınma' yeteneğinin olmamasına yol açmıştır. Hava trafik kontrol yönetimi, kontrolörlerin belirlenmiş prosedürleri izlediğinden emin olmamak ve operasyonel eksiklikleri tespit edip düzeltmemek suretiyle kazaya katkıda bulunmuştur."

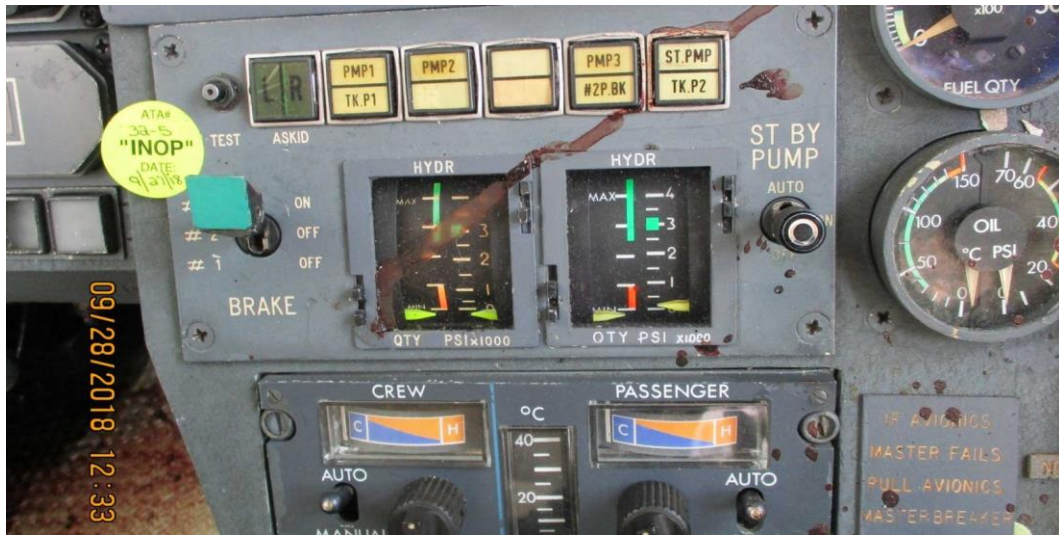
Ulusal Ulaşım Güvenliği Kurulu (NTSB), soruşturmasında, N114TD'nin kaymayı önleyici sistemindeki tutarsızlıkların, inişten hemen sonra fren sisteminde arızaya neden olmuş olabileceğini ortaya koymuştur. Kokpit ses kayıt cihazında, pilotun art arda "dur, dur, dur" ve "frenler nerede", "frenlerim yok", "fren yok" ve "frenlere bas" diye tekrarladığı duyulmuştur; bu durum uçağın bir setin üzerinden geçip havaalanı çevre yolunda durmasına kadar devam etmiş, uçak gövdesi ikiye bölünmüştür.

*Falcon'u uçuşa elverişsiz hale getiren birçok tutarsızlık arasında, frenler gösterildiği gibi anahtarla neredeyse hiç çalışmıyordur ve diğer konumlarda daha iyi çalışıyordur ancak kaymayı önleyici özelliği yoktur. Falcon 50, yaklaşık dört yıldır depoda tutulmaktadır ve sadece ara sıra motor çalıştırma işlemleri yapılmaktadır. 22 Haziran 2018'de, hizmete geri döndürülmesi amacıyla kapsamlı bakım sorunlarını takip etmek için bir iş emri açılır. Kaza anında, tamamlanmamış birçok denetim, henüz ele alınmamış uçuşa elverişlilik direktifleri ve 100'den fazla açık tutarsızlık mevcuttur. Bakım kayıtları ayrıca iniş takımlarının en son Temmuz 2002'de elden geçirildiğini göstermektedir; kaza meydana geldiğinde bu işlem dört yıl gecikmiş durumdadır.*
