# Kritik Olaylar Esnasında Şaşkınlığın Pilotlar Üzerindeki Olumsuz Etkileri

Yazarlar: Wayne L. Martin, Patrick S. Murray, Paul R. Bates, Griffith University,  
Brisbane, Avustralya

Çeviren: Ercan Caner, Sun Savunma Net, 25 Ocak, 2021

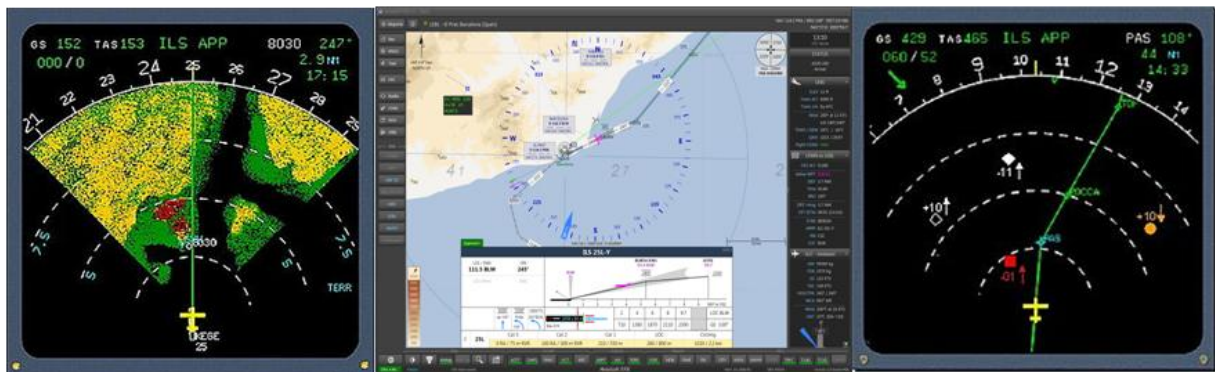
*Gelişmiş hava araçlarında kullanılan bazı sistemler; soldan sağa EGPWS, EFB ve VSD.*

Gelişmiş Yer Yaklaşım İkaz Sistemleri (EGPWS-Enhanced Ground Proximity Warning Systems), Havada Çarpışmayı Önleme Sistemleri (ACAS-Airborne Collision

Avoidance Systems), Dikey Durum Göstergeleri (VSD-Vertical Situation Displays), Baş Üstü Göstergeleri (HUD-Head Up Displays), Elektronik Uçuş Çantası (EFB-Electronic Flight Bag), Küresel Konumlama Sistemleri (GPS-Global Positioning System) gibi sistemlerin kullanılmaya başlanması ve yaygın bir şekilde normalleşmesi, hava trafik kontrolü (ATC-Air Traffic Control) ve Havayolu Emniyet Yönetim Sistemlerindeki (SMS-Safety Management Systems) teknolojik ve sistemli iyileştirmelerle birlikte, insan hatalarının sürekli ve tutarlı bir şekilde minimuma indirildiği, yakalandığı, düzeltildiği ve bertaraf edildiği emniyetli bir ortam oluşturmuştur.

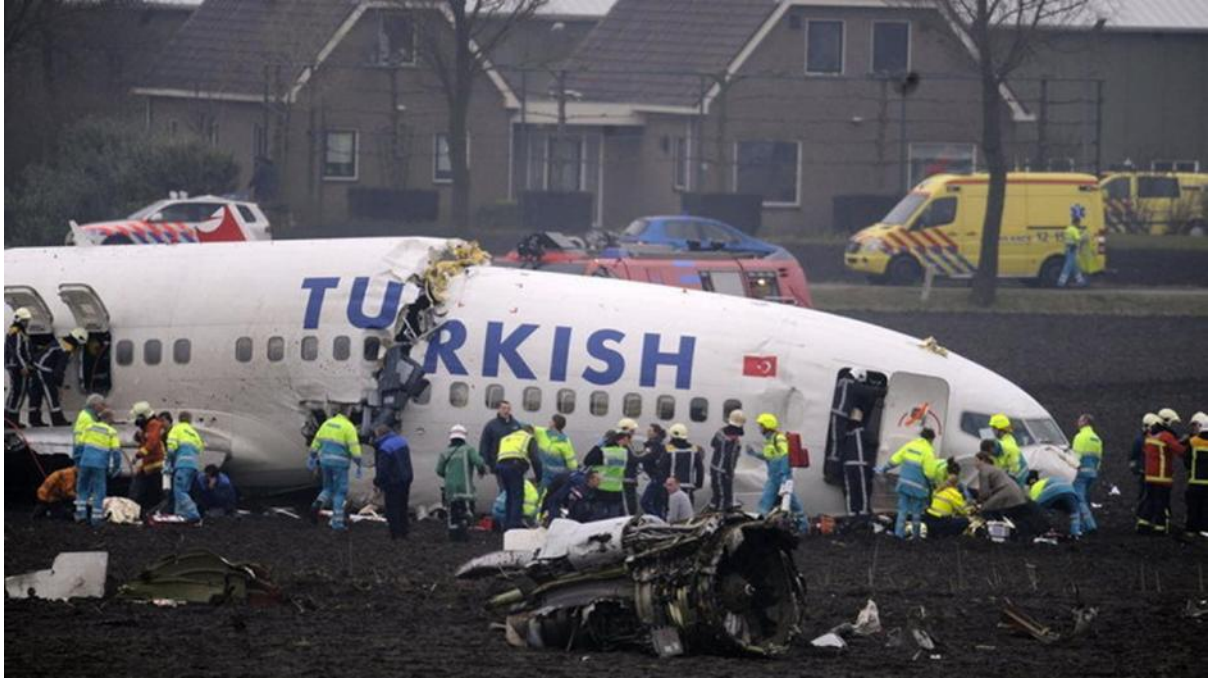
### ***Türk Hava Yolları (THY) 1951 Sefer Sayılı Uçak Kazası***

THY 1951 Sefer Sayılı, Boeing 737-800 modeli uçak Amsterdam Schipol Havaalanına iniş esnasındayken, Kaptan pilotun radyo altimetresinde bir problem meydana gelir. Kaptan pilotun radyo altimetresi hatalı olarak -8 feet irtifa göstermeye başlar ve otomatik gaz kolu devreye girerek uçağın hızını yavaşlama itki modu pozisyonuna alır. Bu durum uçağın süratinin düşmesine ve kumanda titreticiden stol ikazı alınmasına neden olur.

Ve uçak yerden yaklaşık olarak 460 feet yükseklikte stol olur. Normal stoldan çıkış genellikle 0-200 feet irtifa kaybıyla başarılabilecekken, ikinci pilotun gösterdiği tepki tipik olarak beklenmeyen bir durumla karşılaşan insanların verdiği tepkidir.

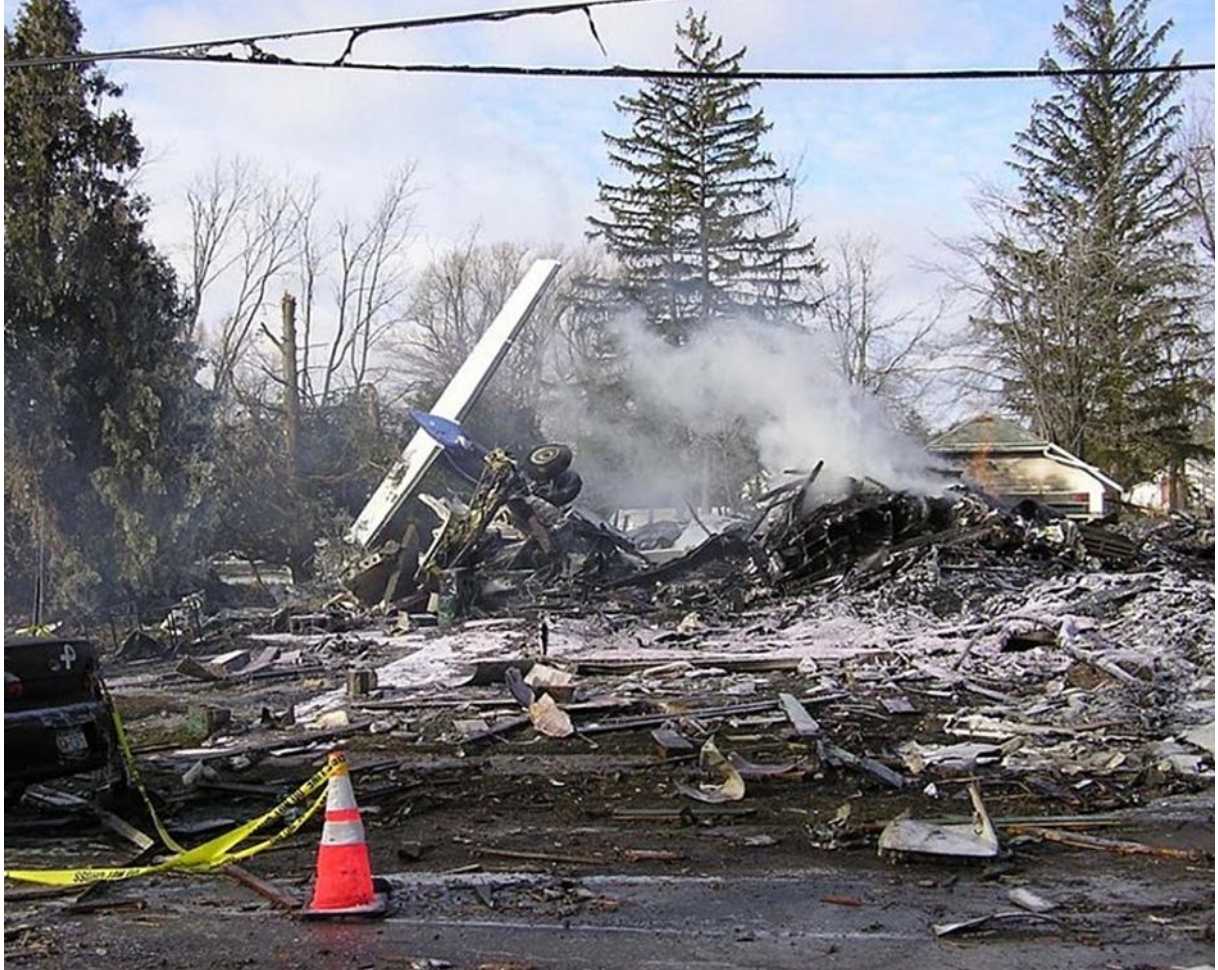
*ILS hattına oturan uçakta; kanatlarda buz oluşumu başlar, 131 knot süratte uçağın kumanda titreticisi yaklaşmakta olan stolu ikaz eder. Kaptan pilot ileri kumanda tatbikiyle burnu ezmek ve tam gaz tatbik etmek yerine aniden levyeyi geriye doğru çeker. Bombardier Q400 modeli uçağın burnu yukarı doğru kalkar ve sürat daha da düşer. Stolu önlemek maksadıyla kumanda iticisi devreye girer, fakat pilot levyeyi ileri iten kumanda iticisine izin vermez. Burun önce 31 derece yukarı, ardından 25 derece aşağı yunuslama hareketi yapar ve sonrasında önce 46 derece açıyla sola ve müteakiben 105 derece açıyla aksi yönde yıkılır. Kaynak: Peter Greenberg*

Bombardier Dash 8-Q400 modeli uçak New York kentindeki Buffalo Havaalanına alçalma halindedir. Kaptan pilot Alet Uçuş Yaklaşması (Instrument Landing System) için 2300 feet irtifada uçağı düz uçuş durumuna getirir. Yolcu uçağı süzülüş hattına oturmadan ve alçalmaya başlamadan önce kaptan pilot iniş takımlarını açar, birkaç flap koyar ve motorlara olan yakıt akış seviyesini azami duruma getirirken gücü de

uçuş rölanti durumuna yakın bir seviyeye getirir. İniş takımlarının erken açılmasından kaynaklanan ilave geri sürüklenme kuvveti nedeniyle uçağın sürati hızla stol süratine kadar düşer ve levye üzerindeki kumanda titretici devreye girer.

Kaptan pilotun bu acil duruma tepkisi gaz kolunu tam açmak ve uçağın hızını artırmak maksadıyla burnu aşağı doğru bastırmak olmalıdır. Fakat kaptan pilotun tepkileri tam aksi yönde olur. Levveyi geriye doğru tatbik ederken, mevcut güç seviyesini %75'te tutmaktadır. Kaptan pilot, levye üzerinde bulunan ve aerodinamik stola girildiğinde uçağın burnunu aşağı doğru ezen levye iticisinin devreye girmesine müsaade etmez ve levveyi geride tutmayı sürdürür. Yardımcı pilot ise bu esnada flapları sıfır pozisyonuna almış, bu da stol durumunun daha da kötüleşmesine neden olmuştur. Kontrolsüz yunuslama ve yalpalamalar ile hızla alçalmaya devam eden uçak tam stol olur ve yerdeki bir eve çarpar (NTSB, 2010).

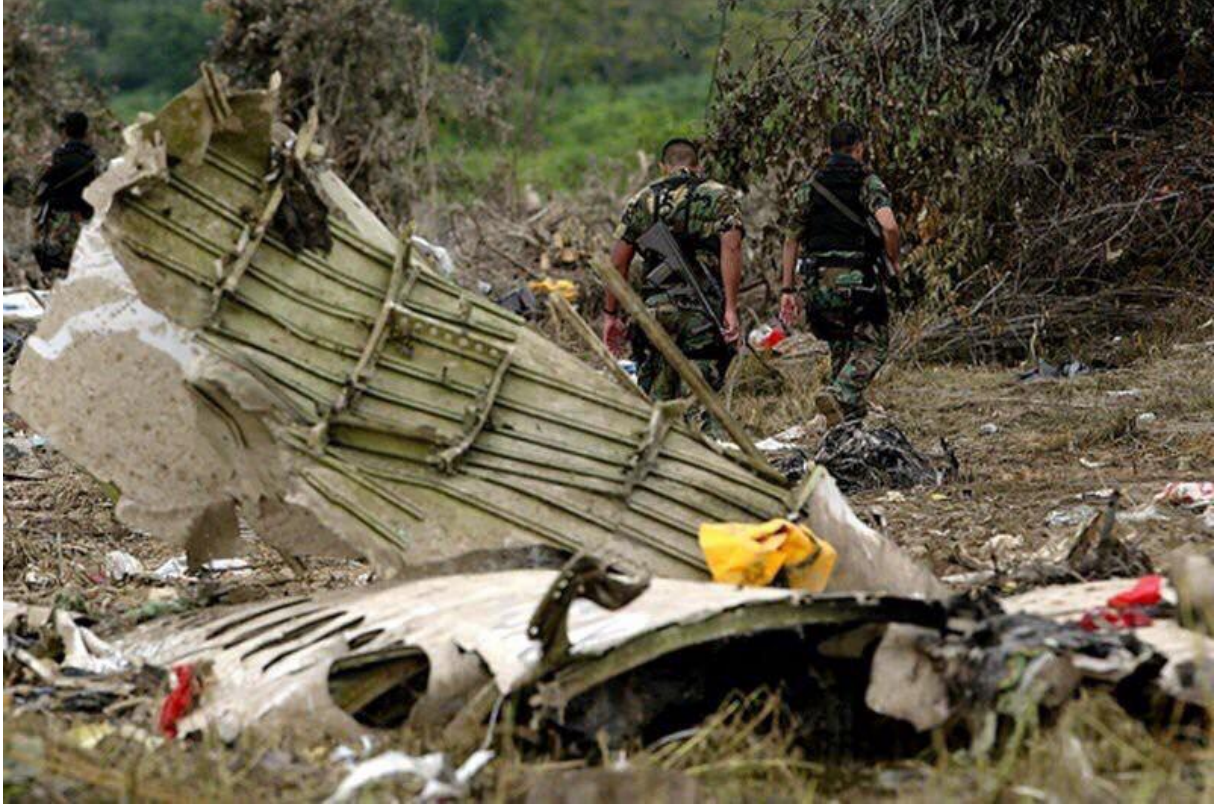
### ***West Carribean Havayolları 708 Sefer Sayılı Uçak***

16 Ağustos 2005 tarihinde McDonnell Douglas MD-82 modeli yolcu uçağı birden dalışa girer. İçinde 160 kişi (8 mürettebat, 152 yolcu) bulunan uçak üç dakikadan daha az bir sürede 33,000 feet irtifa kaybeder ve hızla yere çarpar. Yapılan incelemede; gece şartlarında oraj ile boğuşmakta olan pilotların uçağın kontrolünü kaybettikleri sonucuna ulaşılır. Kaptan Pilot Omar Ospina (40) esrarlı bir yardım çağrısı yapmış ve motorların sustuğunu, uçağı kontrol edemediğini söylemiştir. Oysa yapılan incelemede uçakta hiçbir sorunun olmadığı belirlenir.

Soruşturmanın ortaya çıkardığı acı gerçek; pilotların uçağı performans limitlerinin dışındaki bir sürat ve irtifada uçurmaya çalışmalarıdır. Aslında uçak yüksek irtifa stoluna girmiştir ve pilotlar bütün çabalarına rağmen kurtarmayı başaramazlar.
