# İran’da Uçak Neden Düştü?

Ercan Caner, Sun Savunma Net, 10 Mayıs 2020

## **TC-TRB Bombardier CL-604 Kaza Raporu**

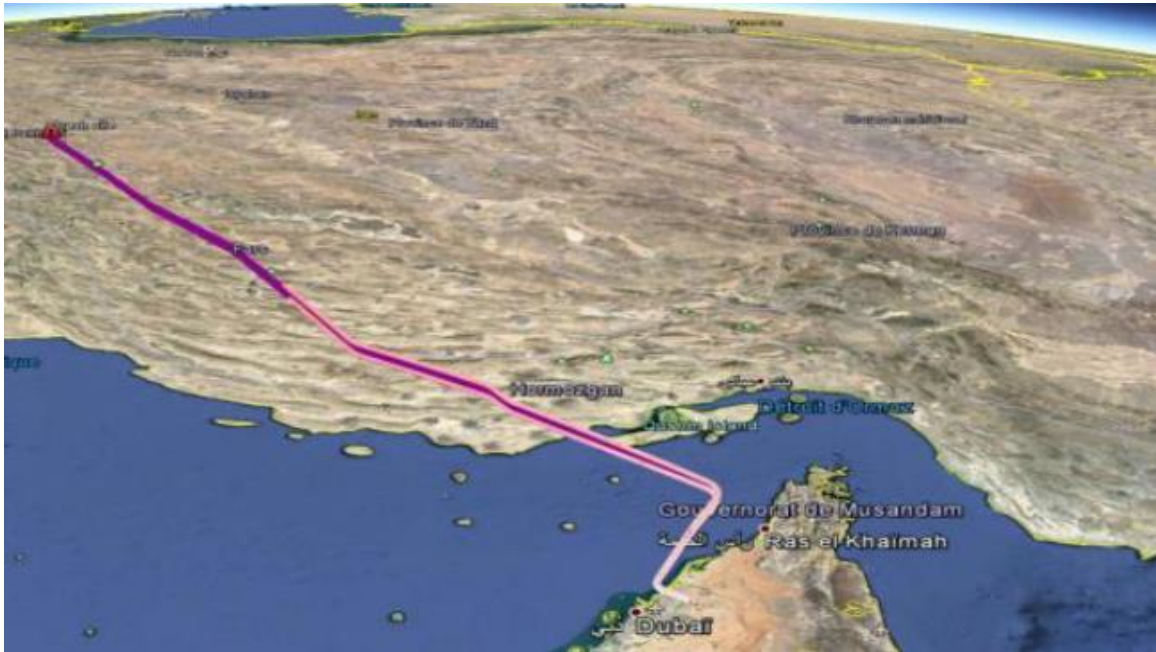
*Kalkış-Tırmanış-Düz Uçuş Rotası ve Kaza Mahalli*

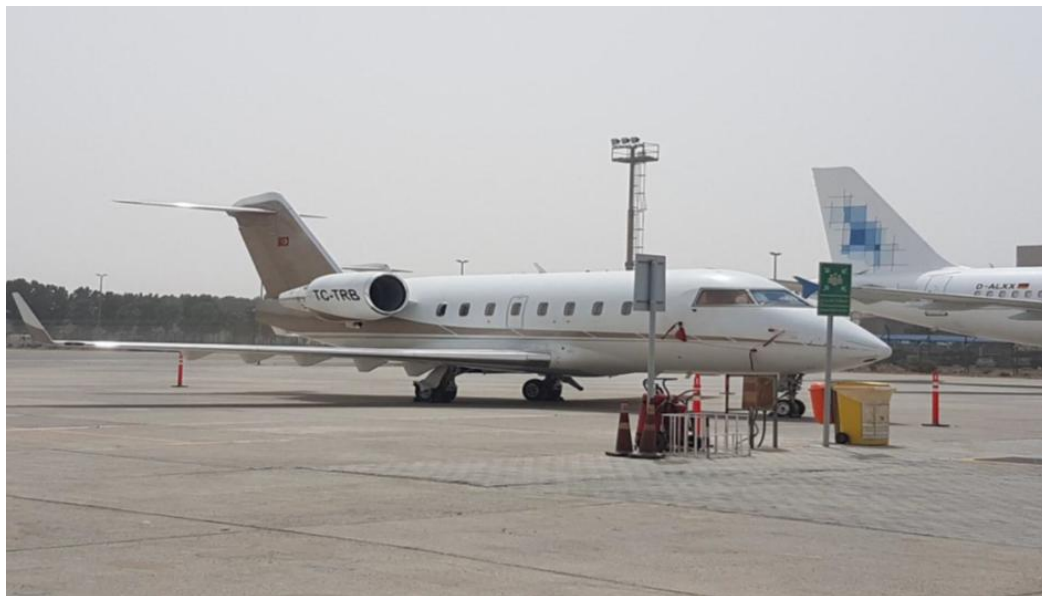
*TC-TRB tescilli uçak Sharjah Uluslar arası Havaalanı park sahasında*

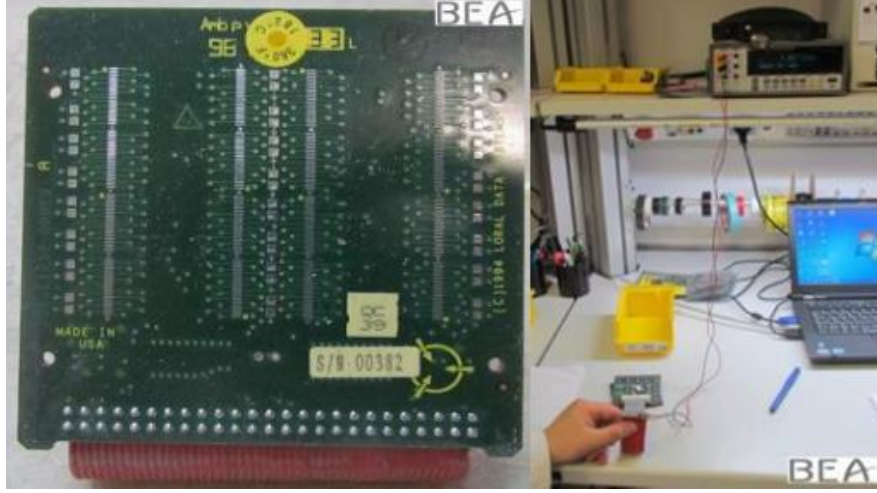
FCSSU açılmış, hafıza kartının metal taşıyıcısı çıkarılmış ve şerit kablo, yukarıda görüldüğü gibi FCSSU kapağına yakın bir yerden kesilmiştir.

Metal kutu çıkarılmış, hafıza kartı görsel olarak muayene edilmiş, yeni 50 pimli bir konektör şerit kabloya irtibatlanmış ve yeni konektör üzerinden elektriki kontroller yapılmıştır.

Elektriki kontrol değerlerinin BEA (Bureau d'Enquêtes et d'Analyses) veri bankası değerleriyle tutarlı olduğu görülmüştür.

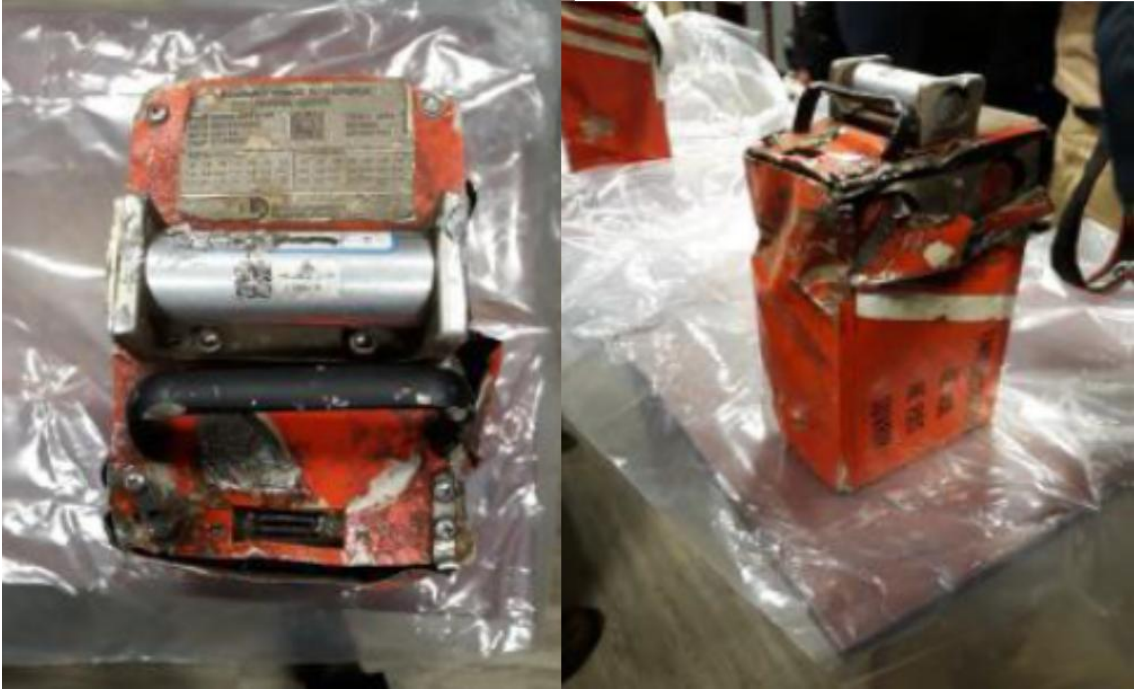
*Uçuş Veri Kayıt (FDR) Cihazı*

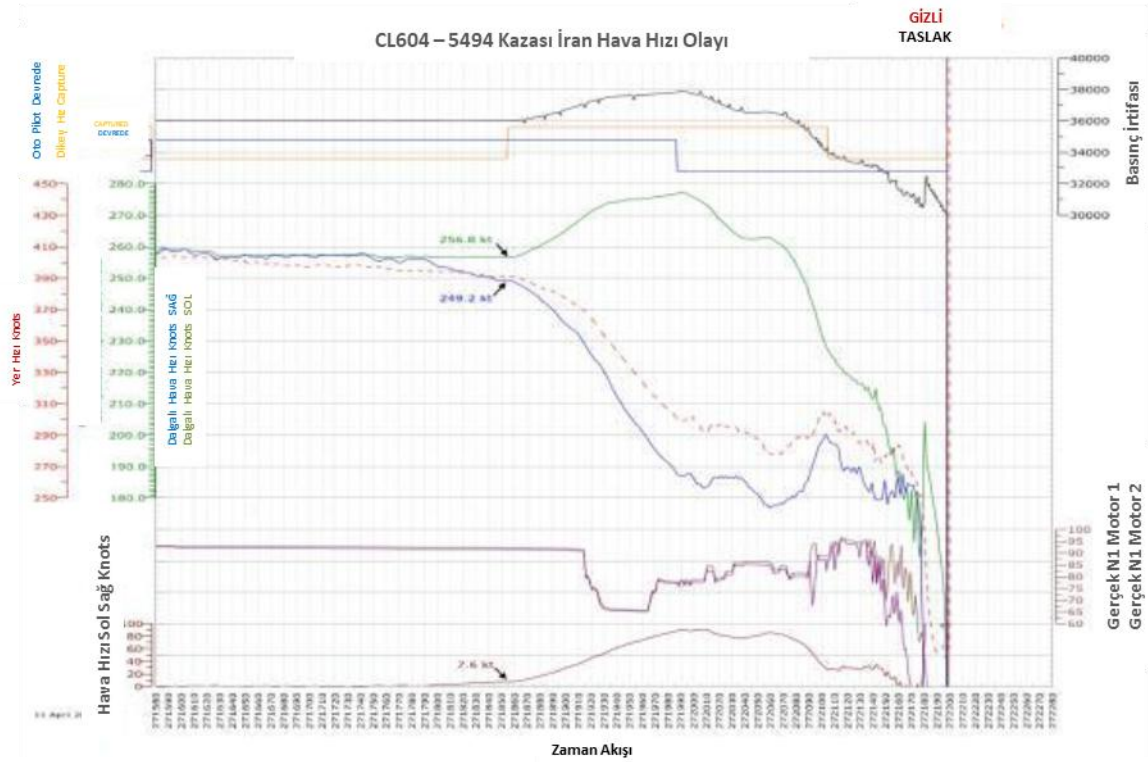
Uçuş Veri Kayıt (FDR) cihazı grafiklerine göre tırmanışa geçmeden kısa bir süre önce sol IAS (İşari Hava Hızı) istikrarını korurken ve sağ IAS yavaş bir azalma gösterirken

sol ve sađ hava hızı göstergelerinde sapma başlamıştır. Tırmanış esnasında işari hava hızı (IAS) sapmaya devam eder ve sol IAS yükselirken sađ IAS daha da düşmeye devam eder. Sol ve sađ işari hava hızları arasındaki fark 10 knot üzerine çıktığı anda EICAS üzerinde bir EFIS COMP MON dikkat mesajı CVR’de sesli bir ikaz mesajı duyulur.

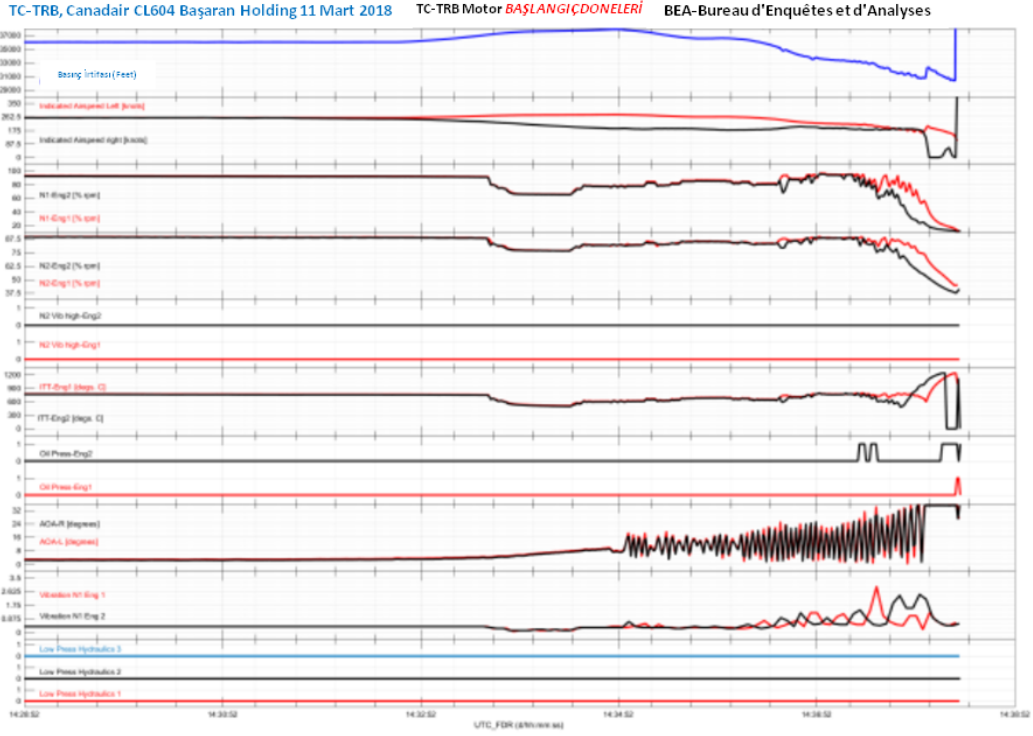
Veriler, her iki motorun da susana kadar motor performanslarında giderek artan bir azalma olduğunu göstermektedir. Hızlı ve defalarca yinelenen burun aşağı-yukarı osilasyonlardan kaynaklanan bozulmuş hava akışının motorlarda dahili hasara ve sonunda da susmalarına neden olması muhtemel görülmektedir. Her iki motorun da

susma sonrasında yeniden çalıştırmayı imkansız hale getirecek kadar hasar görmüş olmaları muhtemeldir.

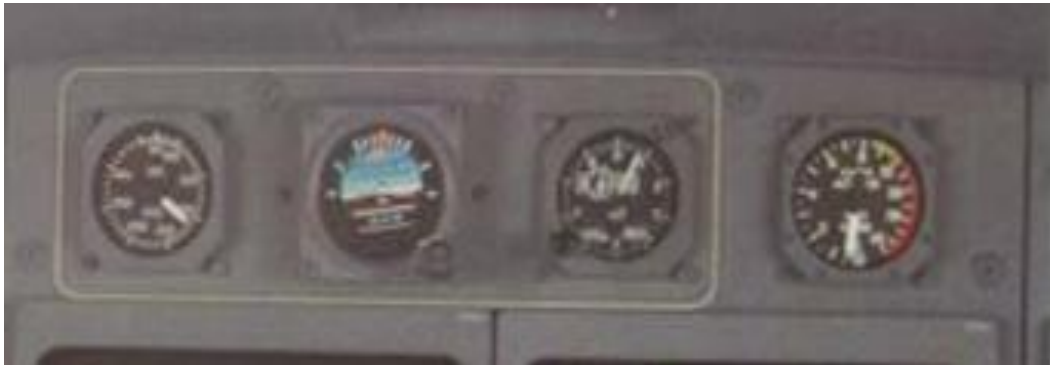
Öncelikle aşağıdaki şekle dikkat çekmek istiyorum. Her iki PFD'deki sürat saatlerinde farklılık olması durumunda, mürettebatın neden çok daha güvenilir olan ve hava aracının pozisyonu, irtifası, yönü ve HAVA HIZINI gösteren yedek göstergelerini ve yedek göstergede gösterilen sürat saati değerini dikkate almadıkları bir muammadır. Kayıtlarda pilotların arızalı hava hızı göstergesini tanımlama ve/veya yedek göstergeyle karşılaştırma konusunda herhangi bir kayıt bulunmaması, her iki pilotun uçuş saati ve deneyimleri göz önüne alındığında oldukça garip bir durumdur.

*Challenger-604 modeli uçağın yedek göstergeleri: sol baştaki sürat saatidir.*

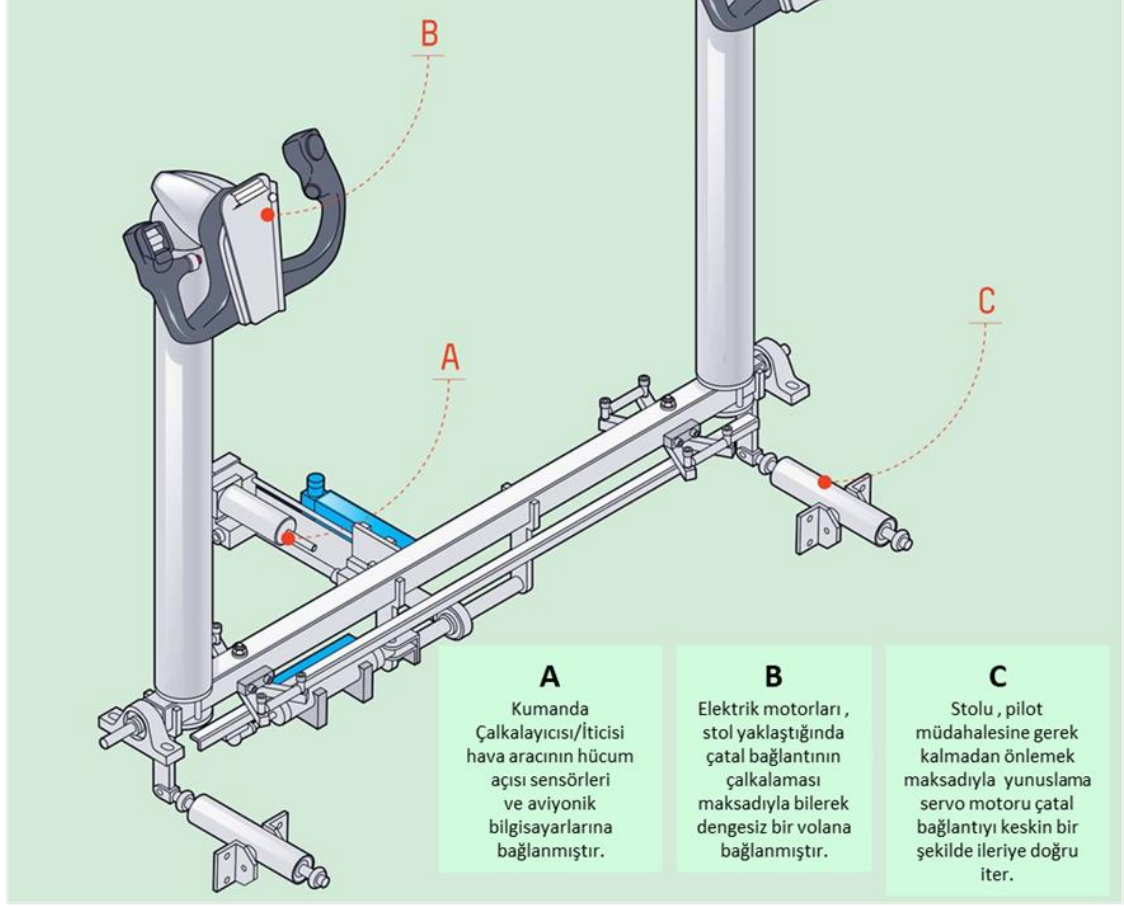
Bir kumanda çalkalayıcısı (Stick Shaker), stol ikaz cihazı gibi hareket ederken, kumanda iticisinin (Stick Pusher) görevi; pilot müdahalesine gerek kalmadan stolu önlemektir. Hava aracı Hücum Açısı (AOA-Angle of Attack) göstergesinin çalkalayıcı kısmı; özel olarak geliştirilen volanlı bir elektrik motorunun uçuş kumandasına bağlanmasından başka bir şey değildir. Gövde dışına yerleştirilen hücum açısı kanatçıklarından alınan hava aracı hücum açısı verisi, daha önce belirlenen bir değeri aştığında, sistemin beyni görevini yürüten elektronik uçuş kontrol bilgisayarına bir sinyal gönderilir. Bu bilgisayar gelen sinyali, emniyetli uçuşu gösteren önceden belirlenmiş sinyal değeri ile karşılaştırır. Eğer hava aracının hücum açısı bu değerden büyükse uçuş kumandasına bağlı olan elektrik motoru, kumandalarda olan pilotun elleriyle hissedebileceği ve göz ardı edemeyeceği şiddette, özel bir volanı titretir. Bu titreşimler aslında kumandalarda olan pilota, hava aracının hücum açısını düşürmesi maksadıyla yapılan bir **“UYAN ARTIK”** çağrısıdır. Pilotun ellerinde hissettiği bu çağrıya uyarak müdahale etmesi durumunda, elektrik sinyali uçuş kontrol bilgisayarına geçerek titremeyi durdurur. Pilotun, motor arızası, kötü hava şartları ve benzer nedenlerle kumandalardaki titremeyi hissedememesi durumunda, ilave bir uçuş kontrol bilgisayar sinyali devreye girer ve hava aracının yunuslama kontrolünü pilottan devir alır. Sistem, hücum açısı kanatçığından gelen uygun elektrik sinyalini aldığı anda, kumanda iticisinin mekanik akçuatörü, hava aracının hücum açısını azaltmak maksadıyla, uçuş kumandasını ileri doğru iter. Pilot uçuş kumandalarını çok sert bir şekilde tutmuyor ise kumanda ansızın elleri arasından kayıp gider. Şekil: Tim Baker.

Yukarıdaki şekilde, tipik bir Stick Shaker-Kumanda Titreticisi/Çalkalayıcısı ve Stick Pusher-Kumanda İticişi hakkında ayrıntılı bilgi sunulmuştur. Kayıtlara bakıldığında

ilk stol ikazının duyulduğu vee kumanda titreticisinin devreye girdiği zaman 14:34:57'dir. Bu andan itibaren stol ikazı ve kumanda titreticisi ve ani kumanda hareketleri göz önüne alındığında da kumanda iticisi defalarca devreye girmiş ve FDR kayıt sonu olan 14:39:39'a kadar sürmüştür. Yani yaklaşık 5 dakika süresince uçağın burnu defalarca yukarı-aşağı doğru hareket etmiştir.
