# Dassault Falcon 50 İş Jeti

## Kaza & Olayları

Ercan Caner, Sun Savunma Net, 29 Aralık 2025

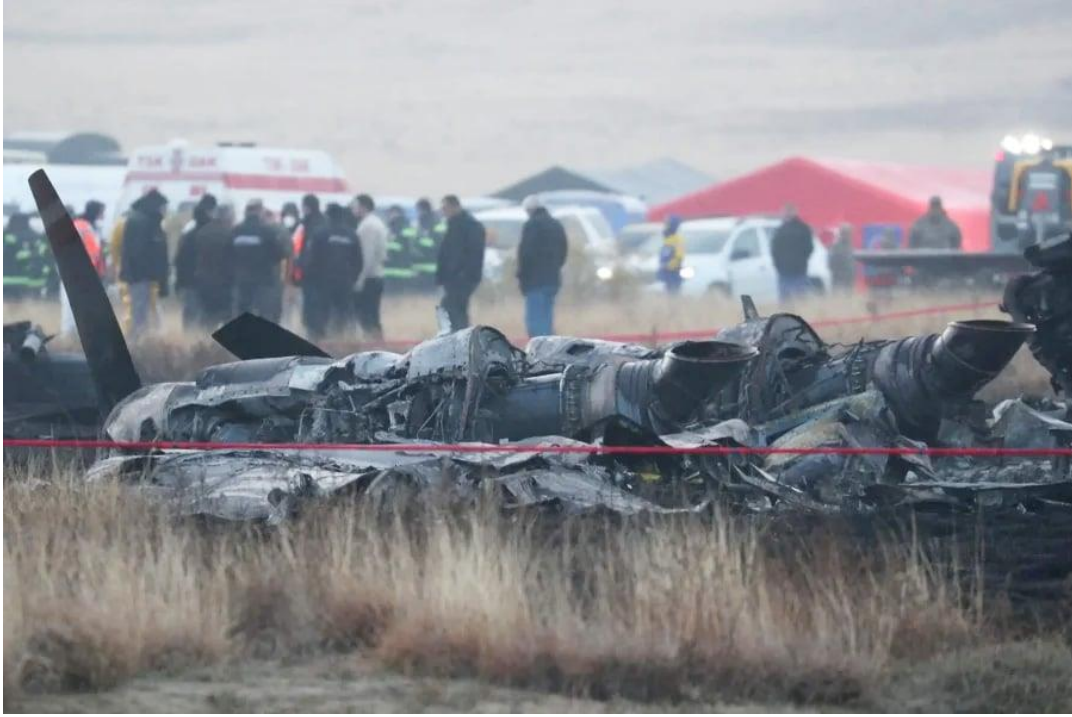
#### 6. 23 Aralık 2025 – Harmony Jets Uçuş 185 (Haymana, Ankara, Türkiye)

- **Uçak:** Dassault Falcon 50, 9H-DFS
- **Operatör:** Harmony Jets Malta
- **Olay:** Ankara Esenboğa'dan kalkıştan kısa süre sonra **elektrik arızası bildirilmiştir**; uçak acil dönüş sırasında Haymana yakınlarında düşmüştür.
- **Can kaybı:** Uçaktaki **8 kişinin tamamı hayatlarını kaybetmiştir**
- **Yolcular arasında:** Libya Genelkurmay Başkanı **Muhammed Ali Ahmed el-Haddad** ve üst düzey askeri yetkililer bulunmaktadır.
- **Durum:** Kaza soruşturması devam etmektedir; **kara kutular bulunmuştur**.
